Respuesta al Huracán Dorian en Las Bahamas

Estudio de Caso de Alojamiento y Asentamientos

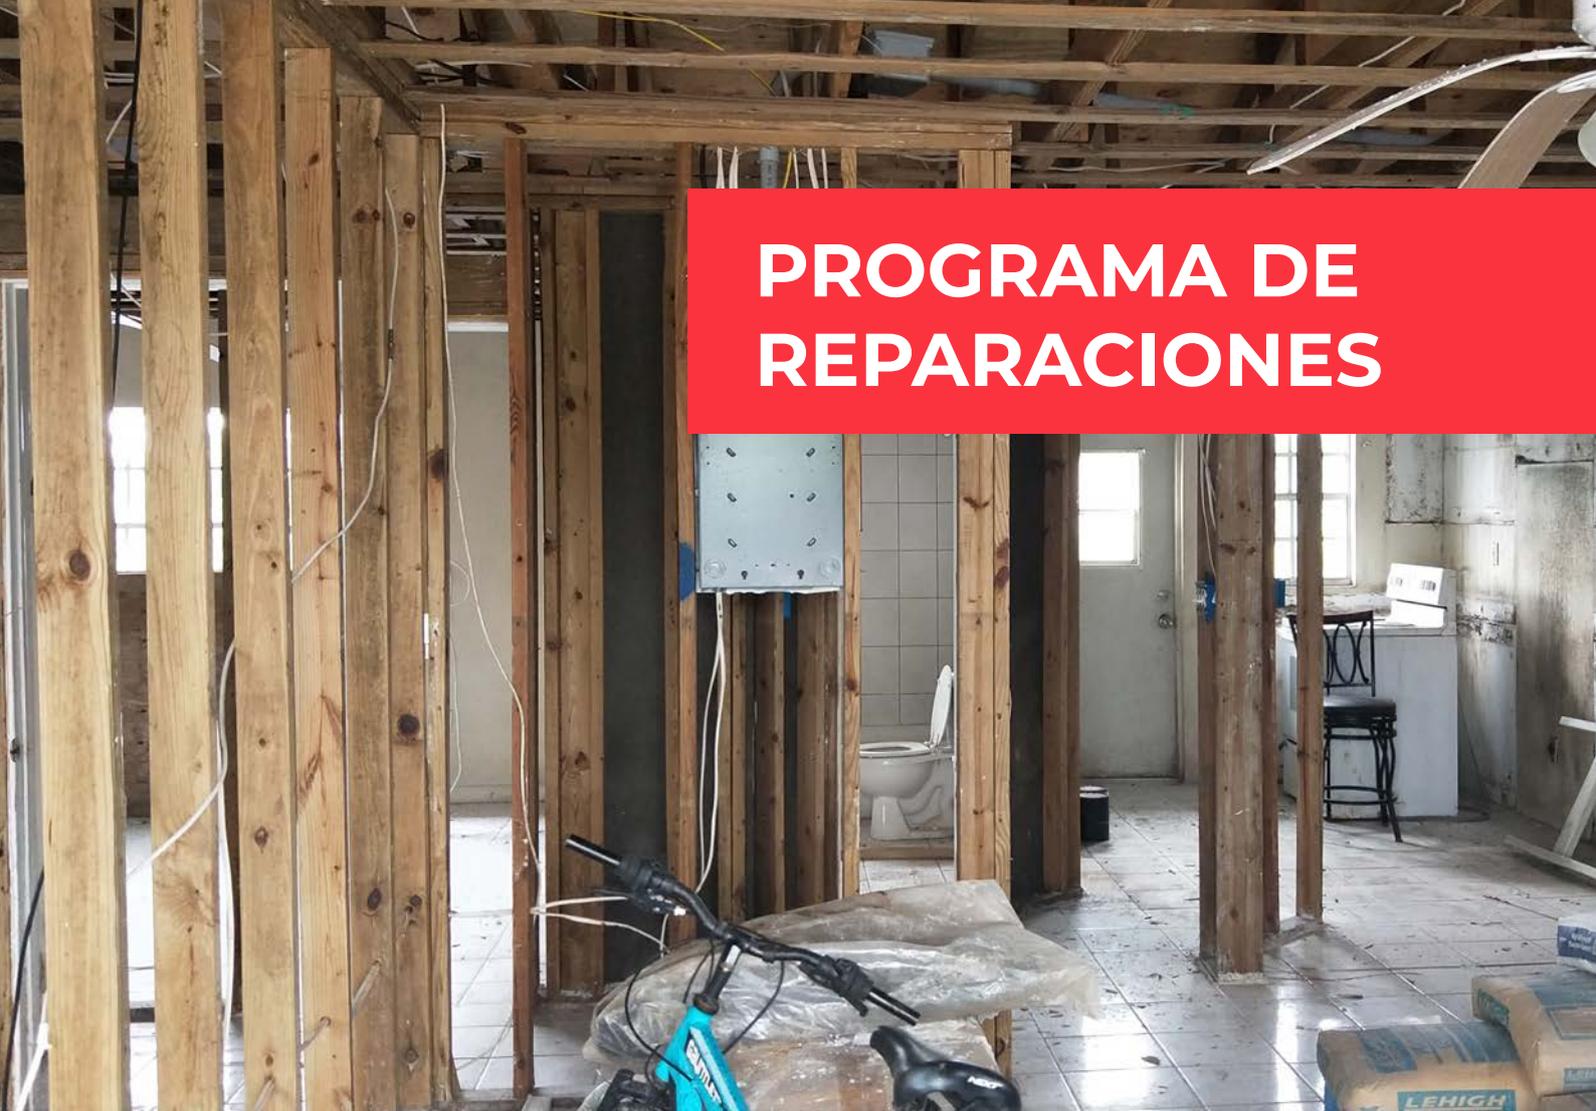
Reparaciones siendo realizadas al interno de una vivienda en Ábaco, abril de 2020 Fuente: FICR

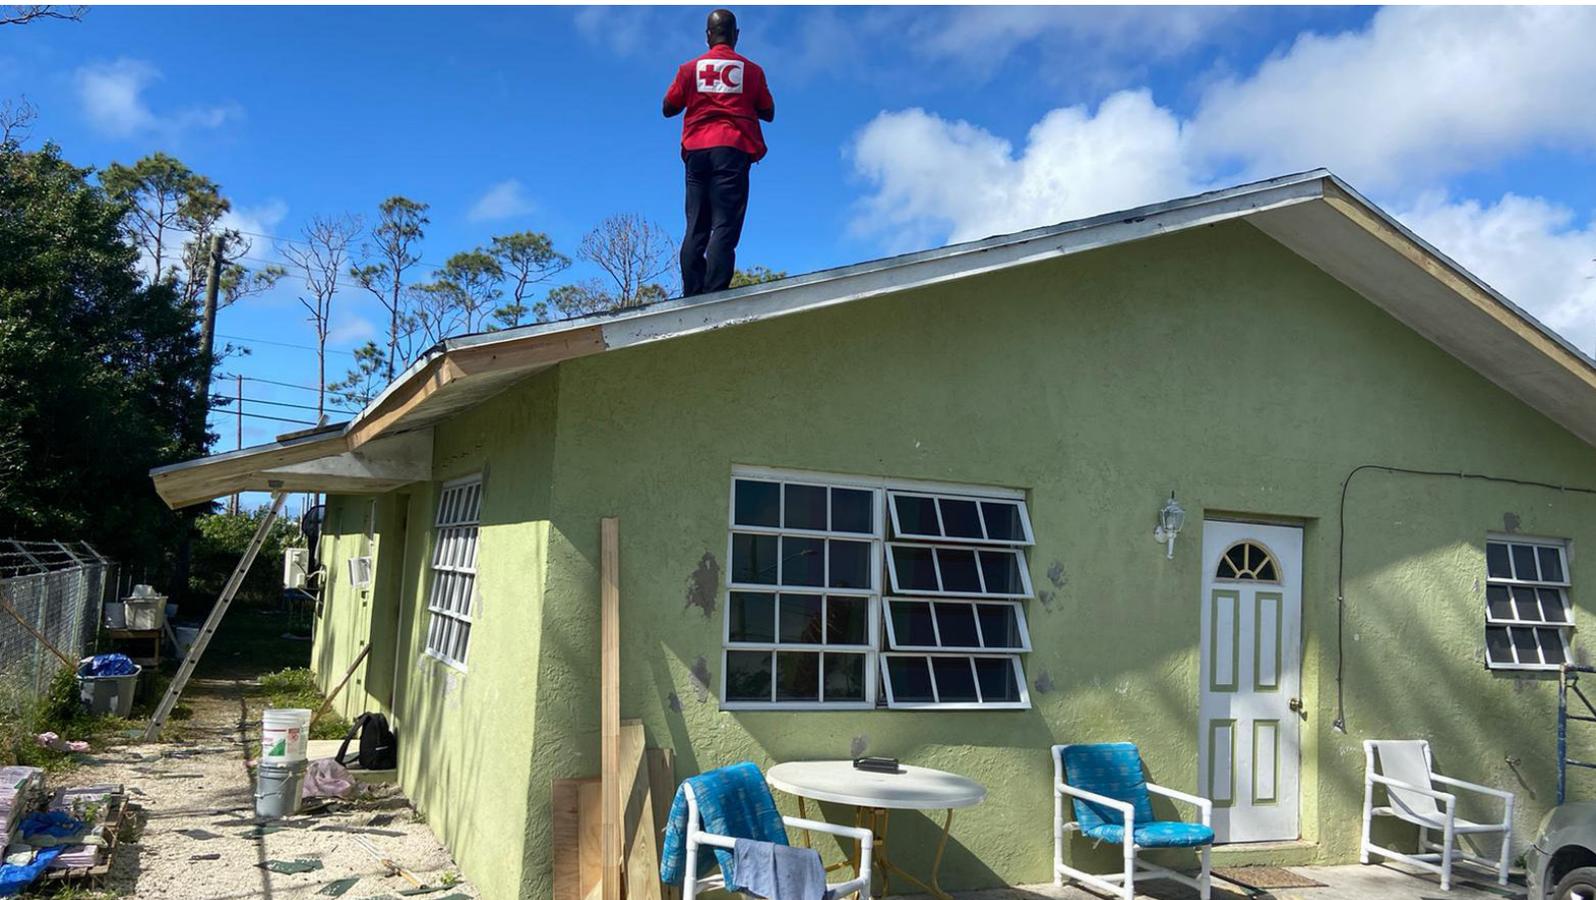
Evaluación para reparación de un techo en Gran Bahama, mayo de 2021 (Fuente: FICR)

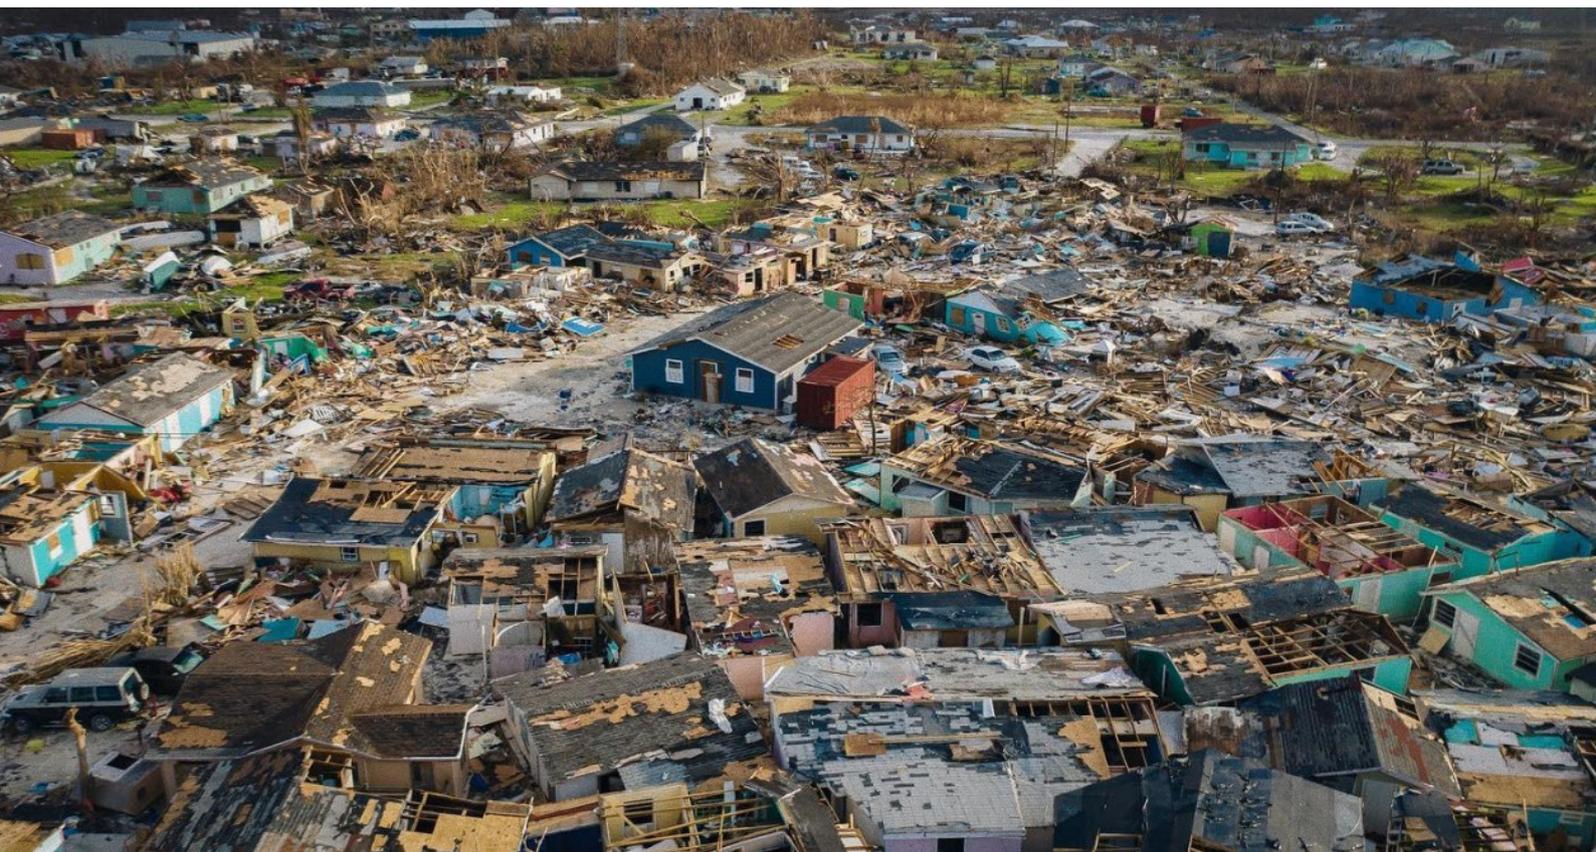
Daños a viviendas causados por el huracán Dorian en la isla de Ábaco, Bahamas, 2019, Fuente: FICR

Por lo general, en las zonas que solo sufrieron daños por los fuertes vientos hubo daños significativos a los techos, sin embargo, algunas estructuras fueron destruidas totalmente. En las zonas que experimentaron tanto viento como marejadas, a menudo se vio una destrucción generalizada. Muchas de las estructuras de armazón de madera que ya habían sufrido inundaciones pasadas y que ya estaban debilitadas cuando pasó el huracán eran particularmente vulnerables.

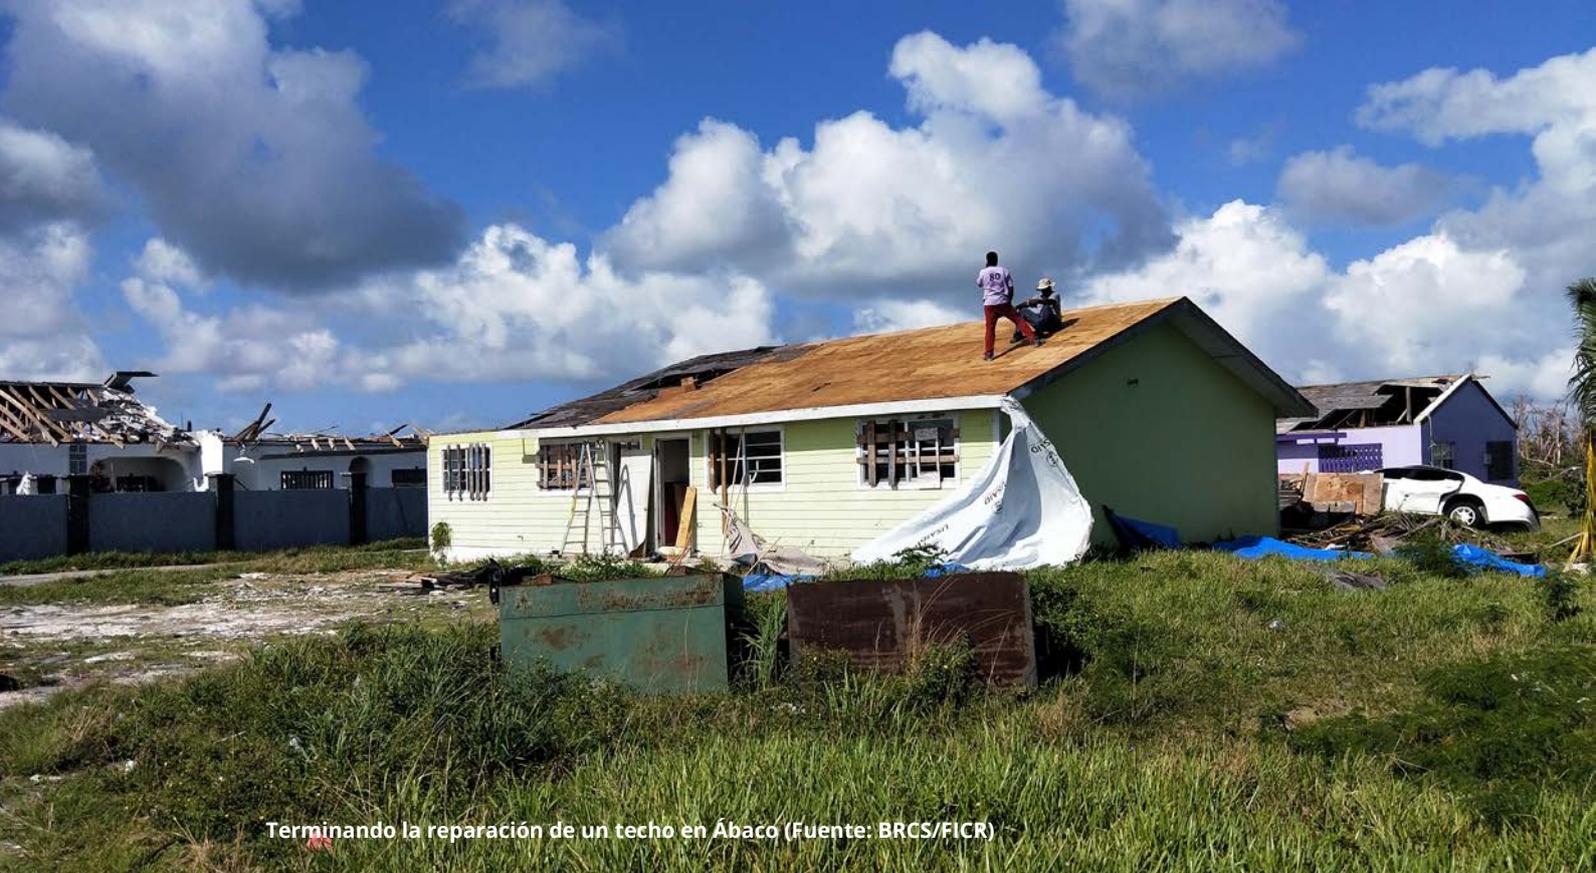
Terminando la reparación de un techo en Ábaco (Fuente: BRCS/FICR)

El alcance general de las obras incluyó limpieza, eliminación de moho (que fue un proceso bastante complicado), reparaciones menores de techos, reparación de puertas, ventanas y pisos, trabajos menores de electricidad y plomería y redecoración. El alcance de cada fase se determinó en base a la evaluación técnica de daños, y se acordó con el hogar como parte de un acuerdo firmado entre el hogar y la Cruz Roja de Las Bahamas. *Para obtener una descripción general concisa, consulte el Anexo B del Diagrama de Flujo del Proyecto en Ábaco.*

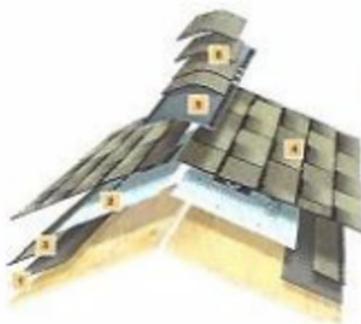
- 1 Leak barrier/plywood
- 2 Underlayment (peel & stick)
- 3 Starter strip shingles
- 4 Shingles
- 5 Attic Vent (if applicable)
- 6 Ridge cap shingles

1. Repair damaged roofing sub-structure (rafters, joists, wall plates, hurricane straps)
2. Repair/replace damaged plywood and install new underlayment.
3. Recondition septic tank/pit and incidentals to ensure uninterrupted flow of septage.
4. Repair and/or replace all exterior doors and all windows.
5. Install roof cover (shingles or metal sheets) and drip edges

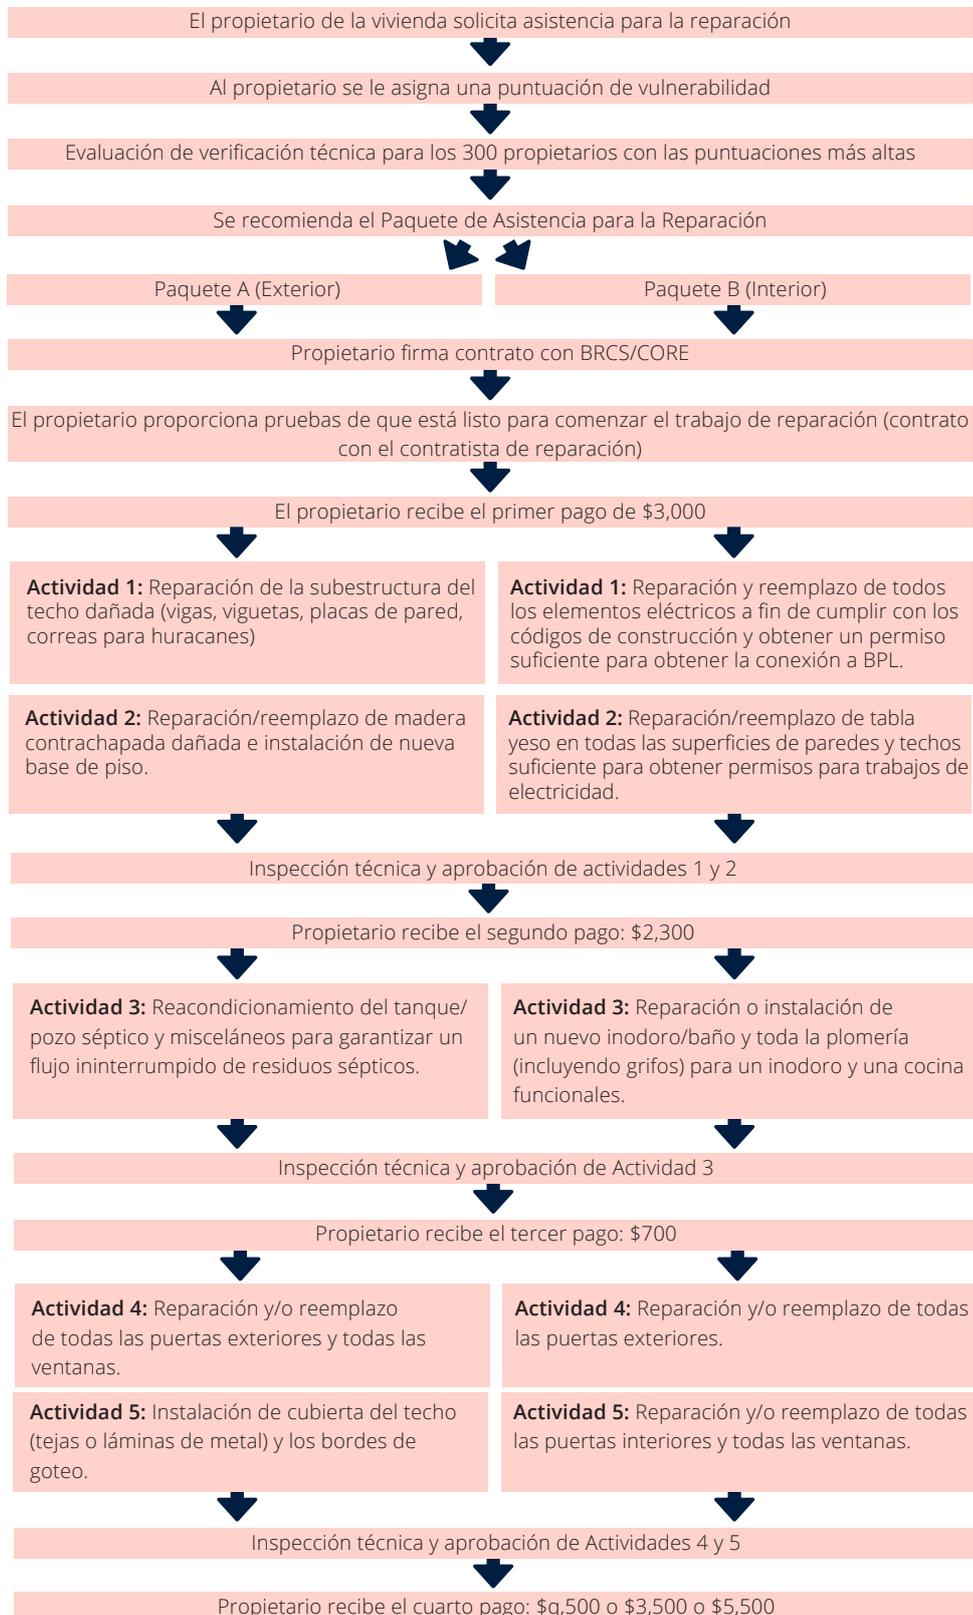
Programa de Asistencia de BECS / CORE para la Reparación de Viviendas en Ábaco Central: Diagrama de Flujo del Proceso

Programa para la Reparación de Viviendas en Ábaco - Informe de Proyecto enero de 2021
